ΕΚΘΕΣΗ ΠΡΑΓΜΑΤΟΓΝΩΜΟΣΥΝΗΣ

Αρ. 162191

ΑΣΦΑΛΙΣΤΙΚΗ ΕΤΑΙΡΙΑ:	:	EUROLIFE FFH ΑΕΓΑ
ΑΣΦΑΛΙΣΤΗΡΙΟ ΣΥΜΒΟΛΑΙΟ	:	Αρ. 2272752, (1.8.2020-1.8.2021) Ομαδικό Οικιακών Φωτοβολταϊκών Εγκαταστάσεων
ΑΡΙΘΜΟΣ ΖΗΜΙΑΣ	:	F 531/20
ΑΣΦΑΛΙΖΟΜΕΝΟΣ	:	ΠΑΣΥΦΩΣ – ██████████
ΑΣΦΑΛΙΖΟΜΕΝΟΣ ΚΙΝΔΥΝΟΣ	:	Φωτοβολταϊκό Πάρκο 9,60KWp
ΤΟΠΟΘΕΣΙΑ ΚΙΝΔΥΝΟΥ	:	██████████ Νέα Μάκρη
ΚΑΛΥΨΕΙΣ – ΚΕΦΑΛΑΙΑ	:	Εξοπλισμός 7.400,00€ Βραχυκύκλωμα 1.480,00€ Απώλεια κερδών 3.600,00€
ΕΙΔΟΣ ΖΗΜΙΑΣ	:	Ζημία στον Inverter στις 1.9.2020
ΠΡΑΓΜΑΤΟΓΝΩΜΟΝΑΣ	:	Δημήτριος Κ. Πεθαίνος Διπλ. Μηχανολόγος Μηχανικός Α.Π.Θ.
ΗΜ/ΝΙΑ ΕΝΤΟΛΗΣ / ΕΠΙΣΚΕΨΗΣ	:	4.9.2020 / 7.9.2020
ΤΕΛΕΥΤΑΙΑ ΥΠΟΒΟΛΗ/ΔΙΕΥΚΡΙΝΗΣΕΙΣ:	:	20.9.2020
ΒΑΘΜΟΣ ΔΥΣΚΟΛΙΑΣ	:	ΜΙΚΡΟΣ

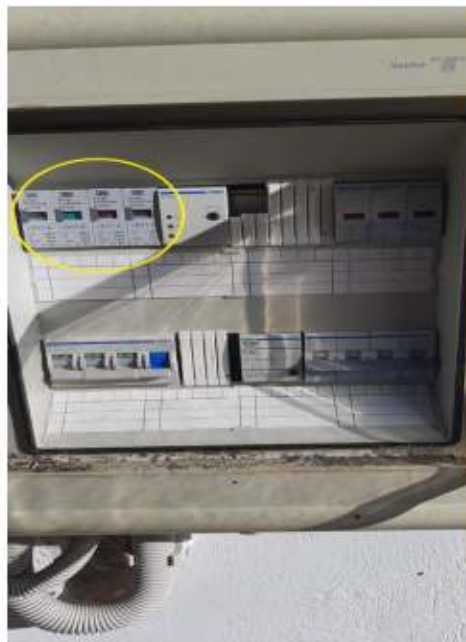
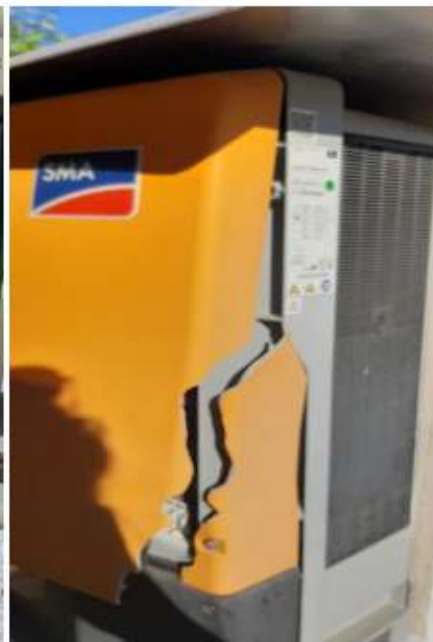
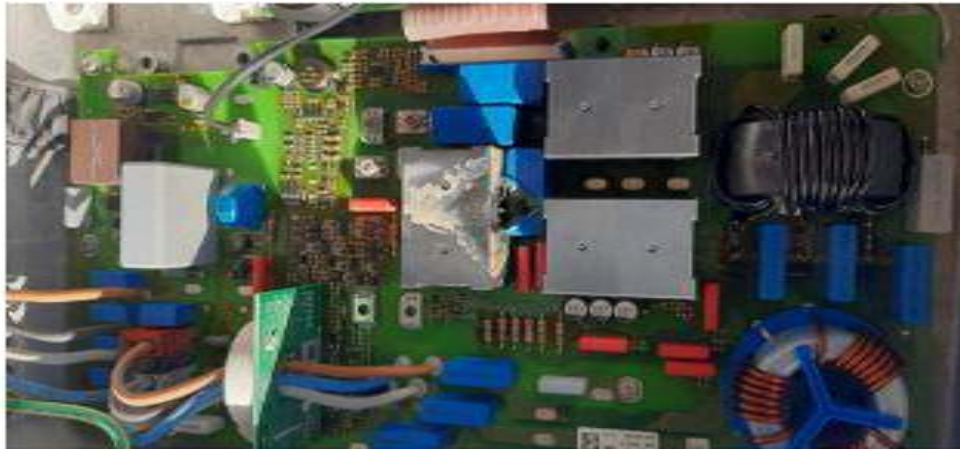
Κατά την αυτοψία μας διαπιστώθηκε σχάση πυκνωτικών διατάξεων, θραύση του εξωτερικού καπακιού και βραχυκύκλωμα του Inverter SMA STP10000TL, s/n 2110204648. Επίσης οι αντικεραυνικές διατάξεις εντός του πίνακα ήταν ενεργοποιημένες. Δεν διαπιστώθηκαν ζημιές στα panels και στους ασφαλειοδιακόπτες. Ζητήσαμε την ίδια ημέρα με e-mail τα δέοντα δικαιολογητικά.

- Ένας inverter SMA STP-10000TL-10 με s/n 2110204648 ήταν εκτός λειτουργίας, χωρίς ενδείξεις στην οθόνη του, με κατεστραμμένο πάνω κάλυμμα, με και με εμφανές βραχυκύκλωμα στο εσωτερικό του
- Τα αντικεραυνικά AC εντός του πίνακα AC ήταν ενεργοποιημένα (καμμένα)

Έγινε έλεγχος της εγκατάστασης AC/DC όπου δε διαπιστώθηκε κάποια ανωμαλία που να επηρεάζει τη λειτουργία του Inverter. Προχωρήσαμε σε αποξήλωση του inverter με σκοπό την αποστολή αυτού σε κέντρο ελέγχου και επισκευής inverter.
ΕΝΕΡΓΕΙΕΣ 11/09/2020	Τεχνικό συνεργείο μετέβη στο έργο αποτελούμενο από έναν Ηλεκτρολόγο Μηχανικό και έναν βοηθό Ηλεκτρολόγου και προχώρησε στις ακόλουθες εργασίες: <ul style="list-style-type: none"> • Εγκατέστησε τον επισκευασμένο inverter SMA STP-10000TL-10 με s/n 2110204648, τον παραμετροποίησε και τον έθεσε σε λειτουργία • Αντικατέστησε το καμένο αντικεραυνικό AC με νέο αντικεραυνικό AC όμοιων προδιαγραφών.
ΖΗΜΕΙΩΜΕΝΟΣ ΕΞΟΠΛΙΣΜΟΣ	Inverter SMA STP10000TI-10 (εσωτερικά κυκλώματα και επάνω κάλυμα, αντικεραυνικό AC 3P+N
ΑΙΤΙΟ ΖΗΜΙΑΣ	Το πιο πιθανό αίτιο της ζημιά είναι κάποια τυχαία υπέρταση η οποία προκάλεσε εσωτερικό βραχυκύκλωμα στον Inverter, και έκαψε και τα αντικεραυνικά AC του Πίνακα AC

Λαμβάνοντας υπόψη τα παραπάνω, ως αιτία της ζημιάς εκτιμάται βραχυκύκλωμα στα κυκλώματα του Inverter συνεπεία υπέρτασης, που προκάλεσε ζημιά στις αντικεραυνικές διατάξεις του ΦΒ Σταθμού.

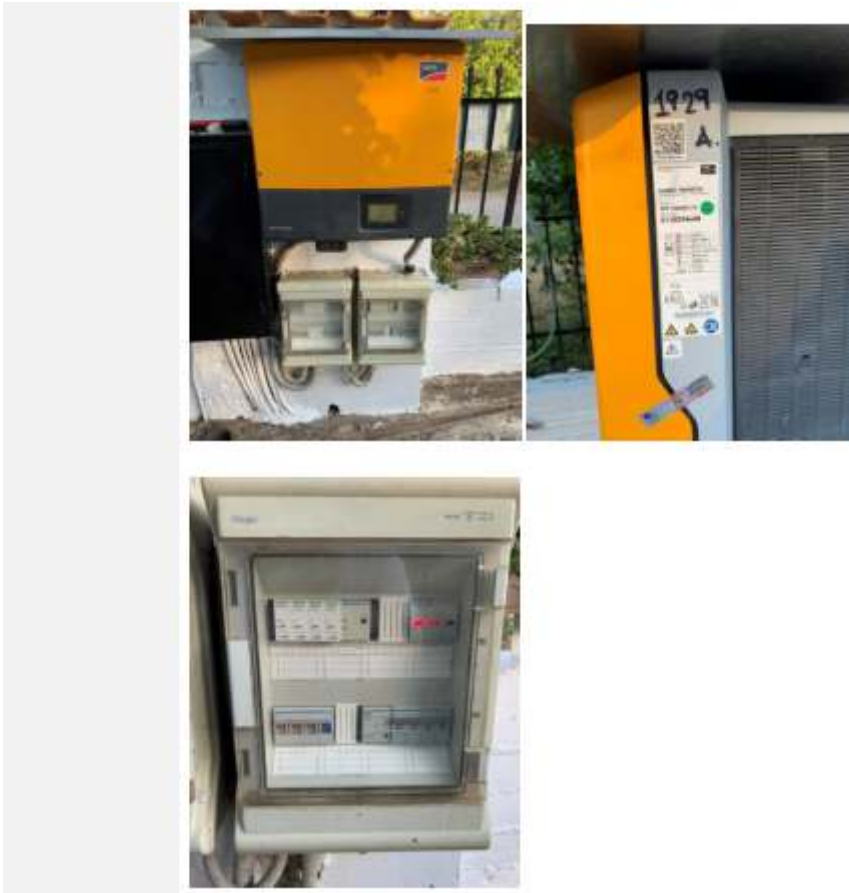
Η αποκατάσταση πραγματοποιήθηκε στις 11.9.2020, όπως αποτυπώνεται στις ακόλουθες φωτογραφίες.
